# **Energetyka konwencjonalna odnawialna i jądrowa**

**Wykład 14 - 22.I.2019**

# Fukushima

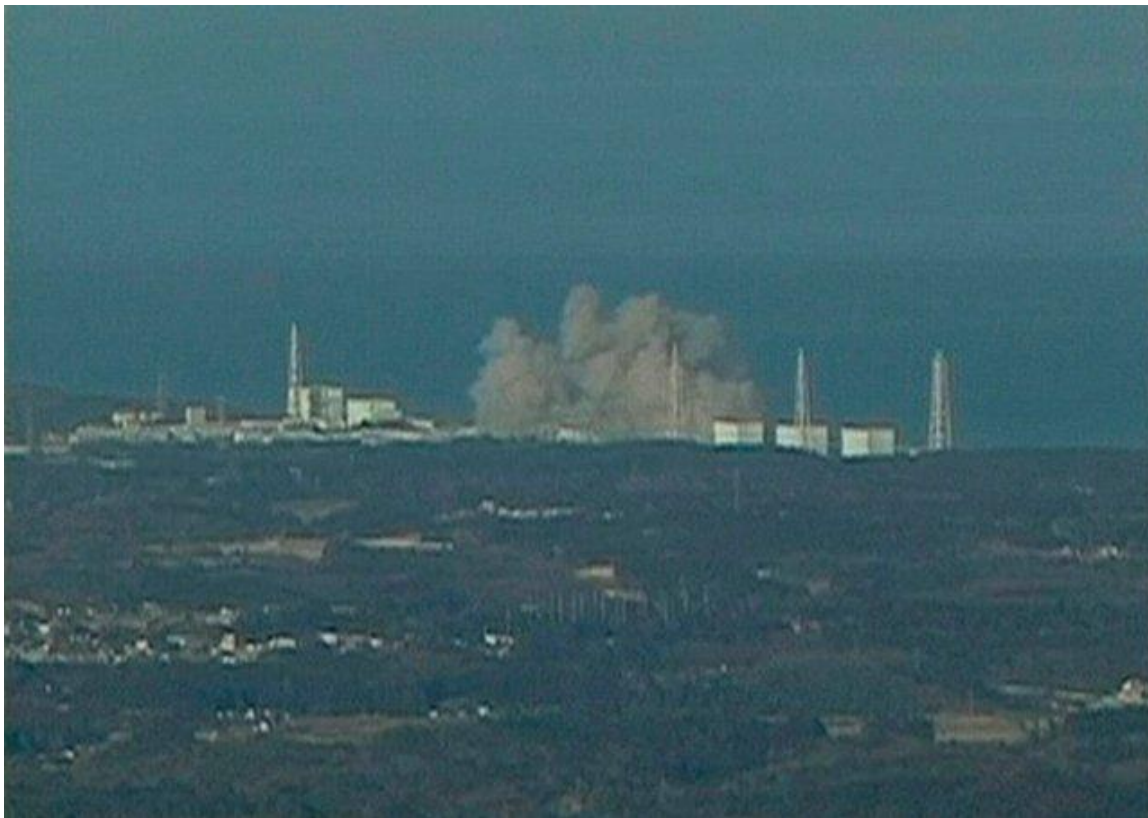
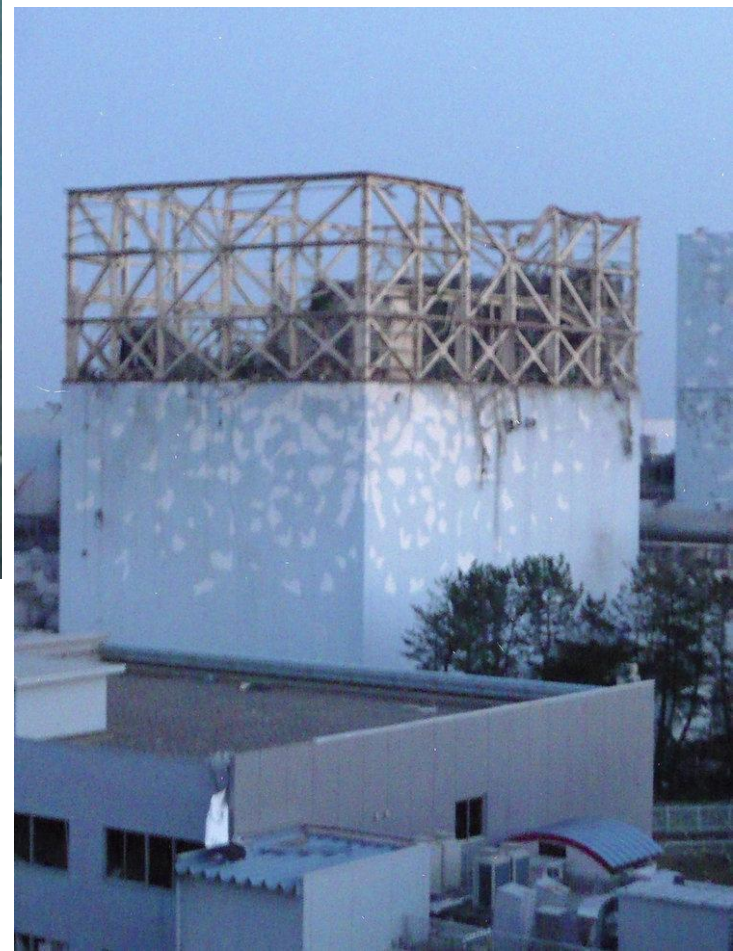
# 12 marca wybuch w bloku nr 1

Wybuch wodoru w reaktorze nr 1 - 12 marca  
Wybuch wodoru w reaktorze nr 3 - 14 marca  
Wybuch wodoru w reaktorze nr 2 - 15 marca 0:36

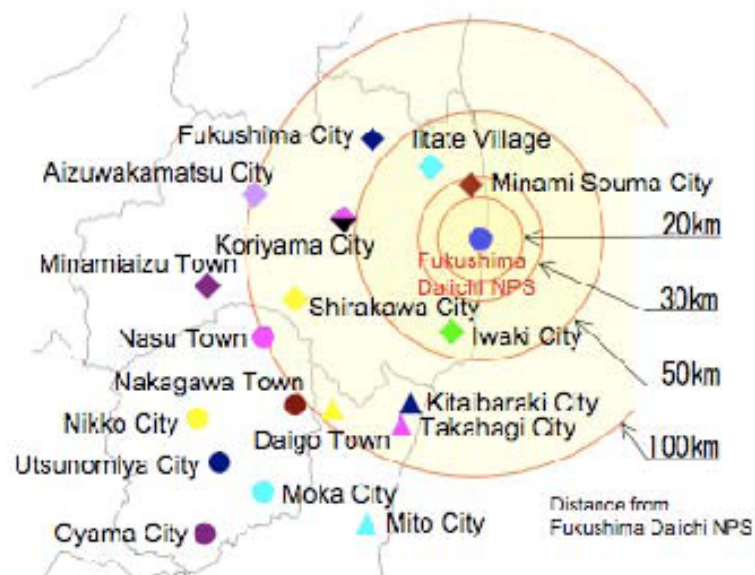
# Trend of Radiation in the Environment around Fukushima Daiichi NPS

Source: MEXT/Fukushima Pref./Ibaraki Pref./Tochigi Pref.  
JAIF collects figures based on the official information.  
Updated at 15:00 on April 6 (Wed)

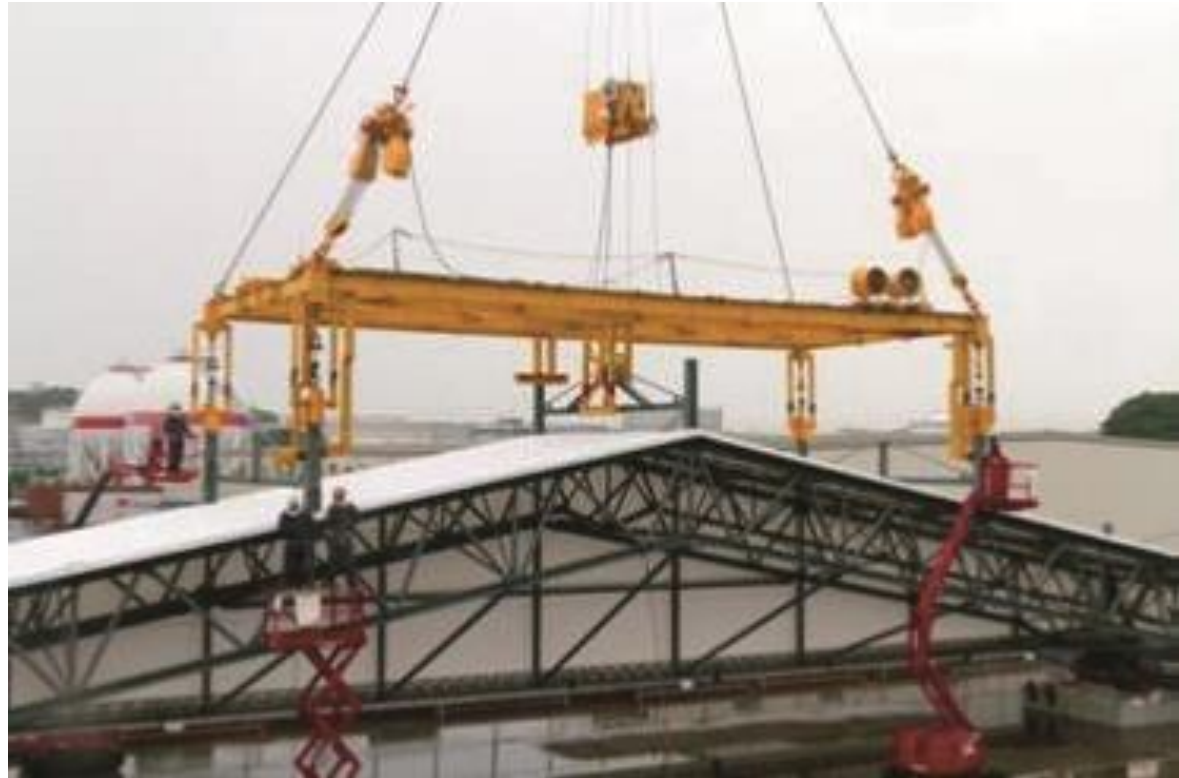
# TEPCO to Dismantle Building Cover at Fukushima Daichi 1

On March 16, the Tokyo Electric Power Co. (TEPCO) started preparatory work toward dismantling the reactor building cover at Unit 1 of the Fukushima Daiichi Nuclear Power Station. The work will allow the eventual removal of spent fuel.

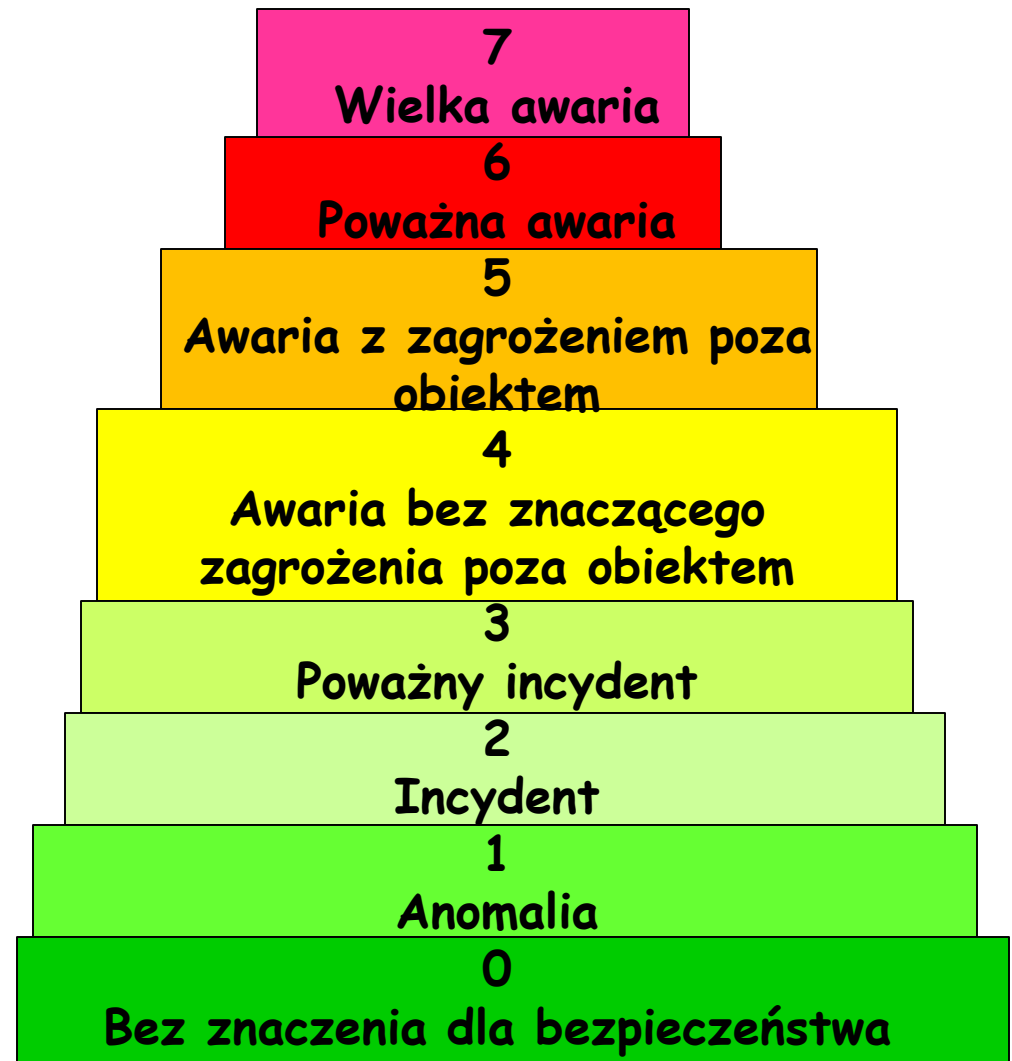
# Skala INES

Międzynarodowa skala zdarzeń jądrowych i radiologicznych (ang. *International Nuclear Event Scale, INES*), nazywana także skalą INES – stworzona wspólnie przez MAEA (IAEA) oraz Agencję Energii Jądrowej OECD. służy do oceniania skutków awarii jądrowych oraz sprawnego i jednoznacznego informowania opinii publicznej o zdarzeniach w obiektach jądrowych. Obecnie jest ona stosowana w ponad 60 krajach, w tym w Polsce.

Skala obejmuje 7 punktów (0: odstępstwo, 1-3: incydenty, 4-7: awarie).

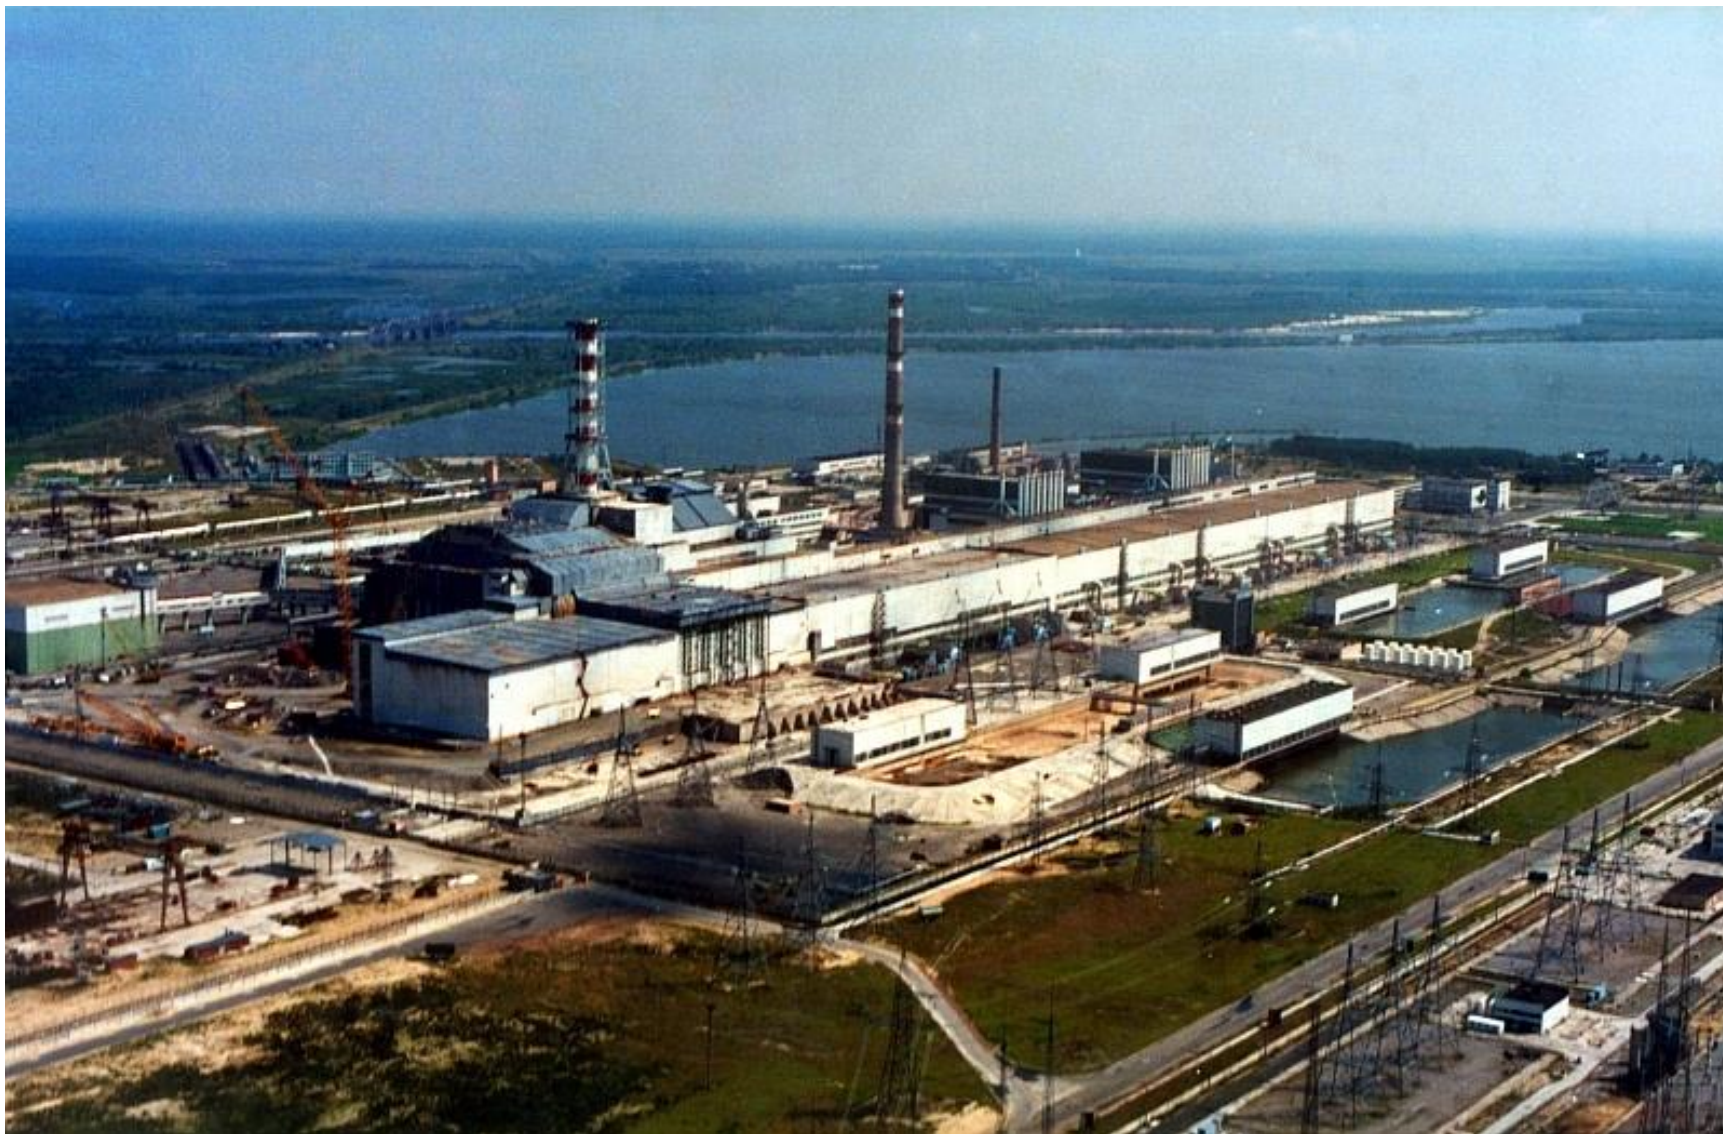
Nieczynna elektrownia jądrowa w Czarnobylu, obecnie w fazie likwidacji. Na zdjęciu (2006 r.) widoczny stary sarkofag nad blokiem nr 4 (fot. Vadim Mouchkin/IAEA, [www.iaea.org](http://www.iaea.org))

Żaden z reaktorów w Czarnobylu już nie pracuje. Blok czwarty jest zamknięty w sarkofagu, czyli dużej betonowej obudowie. Nie jest on szczelny i planowana jest jego przebudowa. Rozpoczęto także budowę obiektu, w którym będą się odbywać procesy związane z niszczeniem odpadów promieniotwórczych, wypalonego paliwa jądrowego, odpadów eksploatacyjnych, a także materiałów z likwidacji bloków 1-3.
